Af Michael Westergaard,
kvalitetschef, Gastech Energi
MW@gastech.dk

Øget risiko for kulilteudslip på ældre gaskedler

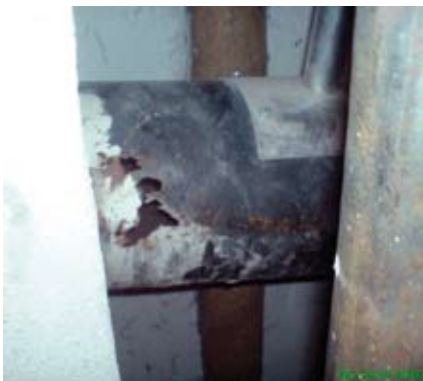
Et eksempel på et røgrør fra en kedel med gasblæseluftbrænder. Billedet er vel at mærke taget efter der blev slået på det.

Men eksempler fra den seneste tids hændelser, giver anledning til yderligere opmærksomhed på specielt aftræk og røgrør fra disse apparater. Eksemplerne viser, at en kontrol af disse aftræk og røgrør bør omfatte mekanisk afprøvning, ganske enkelt i form af slag på rørene, for at afdække om "skindet bedrager". Dette bør gøres før indvendig inspektion af aftrækket foretages, for at få

eventuelle rustskaller slået løs, og dermed få en reel vurdering af risikoen for tilstopning af aftrækket i perioden ind til næste eftersyn.

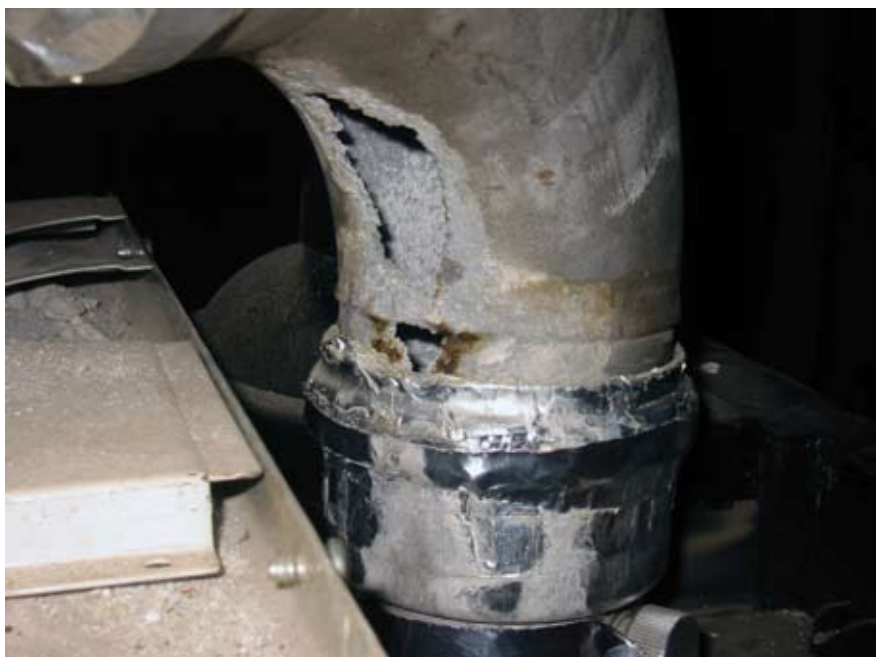
Eksempel på et aluminium røggasrør fra en lukket kedel med splitaftræk."

Aluminiumsaftrækkene på lukkede kedler med splitaftræk, bør også give anledning til særlig bevågenhed, idet en gennemtæring jo vil medføre røggasser, og dermed risiko for kulilte, i rummet. Igen – alderen begynder i stigende grad at gøre sig gældende. Også her bør kontrollen af aftrækket omfatte en mekanisk afprøvning af aftræksrøret.

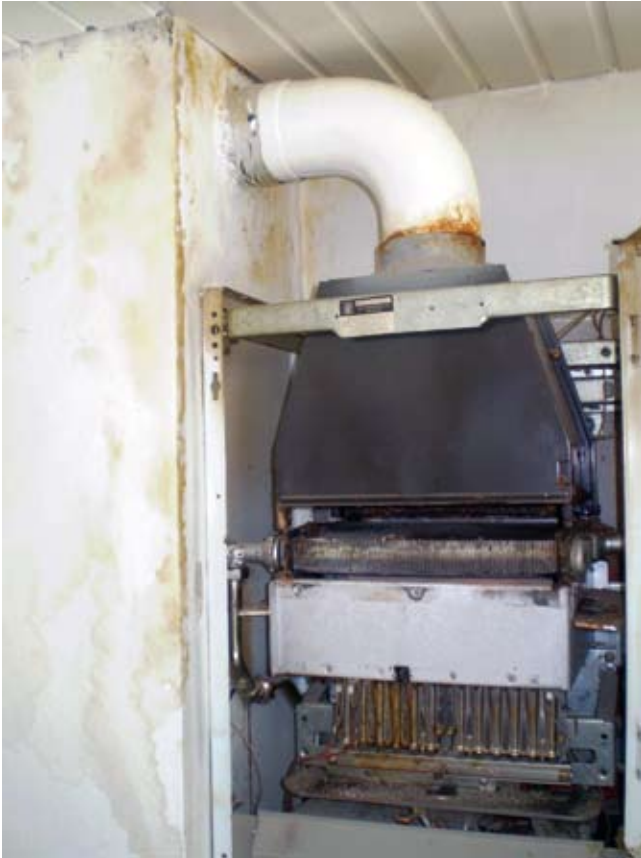
Et eksempel på en aftræksbøjning på en åben kedel før adskillelse.

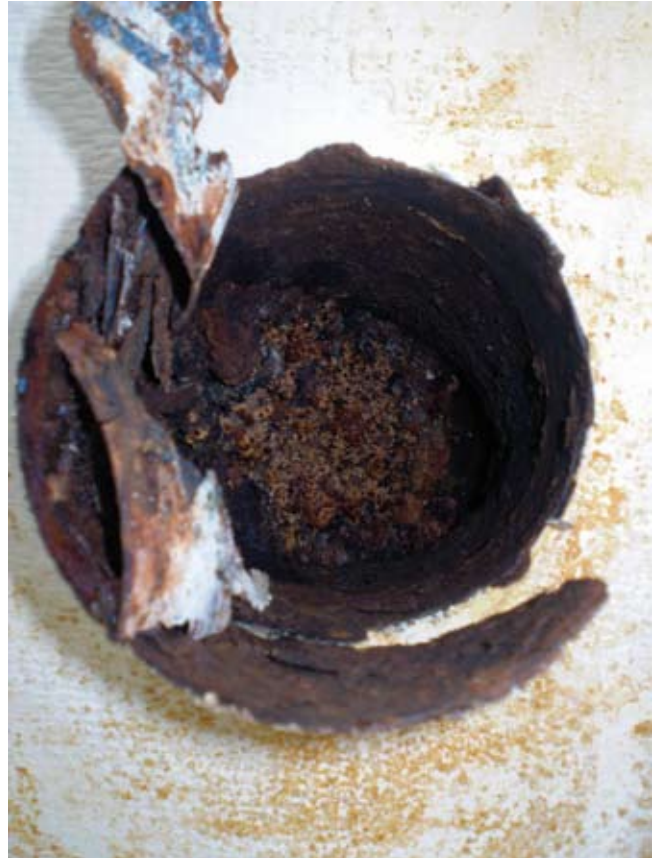
Et kig ind i aftrækket efter aftræksbøjningen var fjernet. Bemærk materialets tilstand.
